## Het vlak van een kogge-achtig schip bij Kraggenburg (Flevoland)

## Verkennd onderzoek van een laatmiddeleeuws scheepswrak op kavel NT 25

Grondsporen 27

Opgravings- en onderzoeksrapporten van het Groningen Instituut voor Archeologie

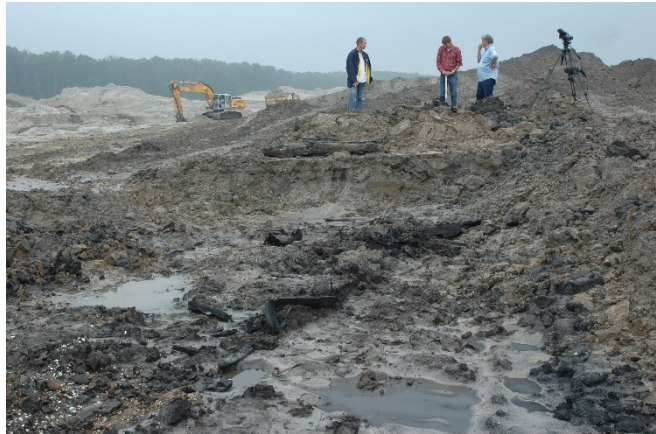
**Fig. 1.2** Tijdens de aanleg van Brennels Buiten is onverwachts het wrak aangetroffen. Op de foto steken resten van het scheepshout uit de grond. Op de achtergrond wordt druk gewerkt aan het park (Foto: A.D. Vos, RCE).

Tijdens de werkzaamheden bij de aanleg van Brennels Buiten stuitte men onverwachts toch op stukken scheepshout (fig. 1.2). Na deze vondst is er door een aantal medewerkers van de afdeling scheepsarcheologie van de RCE<sup>2</sup>, waaronder J.-M.A.W. Morel, A.D. Vos en G.J.H. Schreurs een bezoek gebracht aan de vindplaats. Hierbij kon worden vastgesteld dat één van de gevonden stukken hout een zogenaamde stevenhaak bleek te zijn (fig. 1.3). Dit, in combinatie met de vondst van een aantal sintels, deed vermoeden dat het een wrak betrof van een kogge-achtige schip met een vermoedelijke datering in de veertiende eeuw. In overleg met de RCE heeft een plaanpassing plaatsgevonden, waarbij de locatie van het scheepswrak is ontzien. Hierdoor werd het mogelijk om het wrak *in situ* te bewaren.

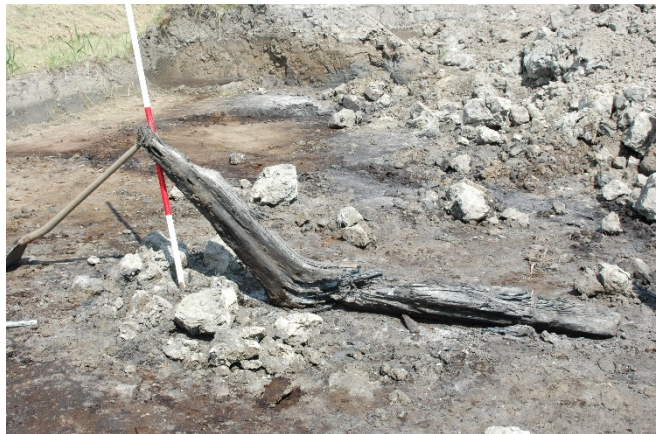
**Fig. 1.3** De stevenhaak die tijdens de aanleg van Brennels Buiten is gevonden. Op de foto is te zien dat de stevenhaak in twee delen is gebroken. Dit onderdeel van de constructie is één van de karakteristieke elementen van een laat middeleeuwse kogge of kogge-achtig schip (Foto: A.D. Vos, RCE).

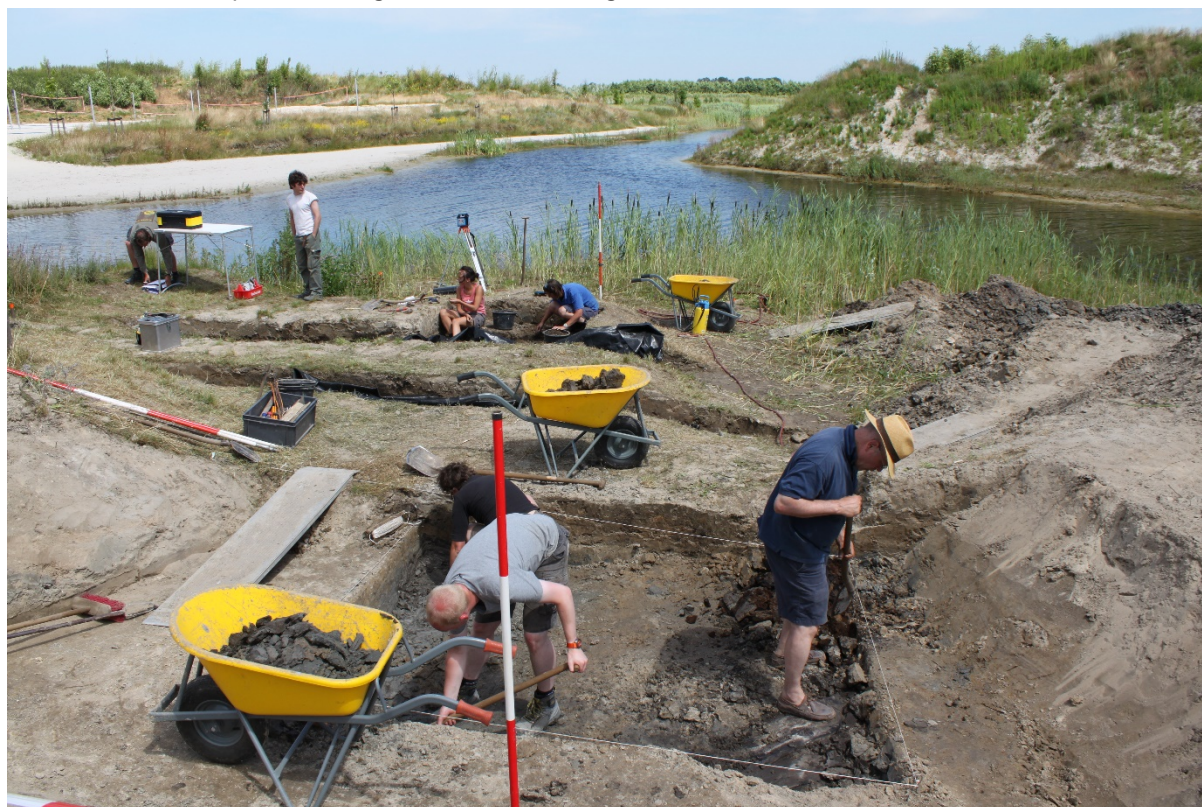
*Fig. 3.1* Overzicht van de opgraving. Op de voorgrond wordt WP 3 aangelegd, in de achtergrond zijn de (smalle) werkputten 1 en 2 zichtbaar (Foto: IFMAF).

Bij de start van het veldwerk zijn twee smalle proefsleuven van één meter breed aangelegd, zodat de oriëntatie en de breedte van het wrak kon worden bepaald. De meest oostelijke sleuf is WP 1 (werkput1) – ter hoogte van wat naderhand als het voorschip is geïnterpreteerd. De proefsleuf in het middenschip is WP 2. Al snel na de aanleg van de sleuven, op ongeveer 40–50 cm onder het maaiveld, kwam scheepshout tevoorschijn. Op de tweede dag zijn een aantal boringen aan de westkant van de wraklocatie gezet, om ook daar de ligging van het uiteinde van het wrak te bepalen. Hierna is ook op deze plek een werkput aangelegd (WP 3) (fig. 3.1). Nadat de profielen van de dammen tussen de proefsleuven waren gedocumenteerd, zijn de dammen verwijderd. Hierbij ontstond één werkput die het gehele wrak besloeg.

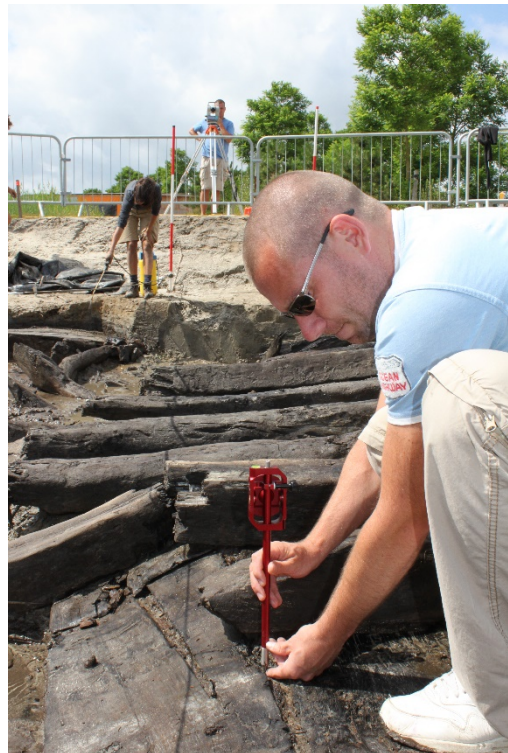
*Fig. 3.2 Inmeten van het wrak met behulp van een Total Station. Deze metingen zijn vervolgens gebruikt om een overzichtstekening te maken (Foto: IFMAF).*

Het wrak is op verschillende wijzen gedocumenteerd. Ten eerste is er een overzichtstekening in schaal 1:20 vervaardigd. Daarnaast is er een overzichtstekening gemaakt in schaal 1:10. Deze laatste is gedeeltelijk gemaakt op basis van Total Station metingen die zijn uitgewerkt en vervolgens als ondergrond voor de veldtekening zijn gebruikt, een methode die eerder in Denemarken met succes is toegepast (Lemée 2006) (fig. 3.2). Dit is gedaan om zo een wat grotere nauwkeurigheid te bewerkstelligen en de tijd die nodig is voor het maken van de overzichtstekening te verminderen. Aan het einde van de campagne is de overzichtstekening ook gebruikt om een reconstructie tekening te maken, waarbij spanten en andere losse delen op hun oorspronkelijke plek zijn getekend. Verder zijn tekeningen van de profielen van put 2 en 3 gemaakt (1:20), dwarsdoorsneden ter hoogte van de spanten (1:10) en zijn alle losse onderdelen in meerdere aanzichten getekend (1:10). Tot slot zijn een aantal van de losse onderdelen digitaal ingemeten met behulp van een mobiele CMM (coördinatenmeetmachine) van het merk Faro (Fig. 3.3).

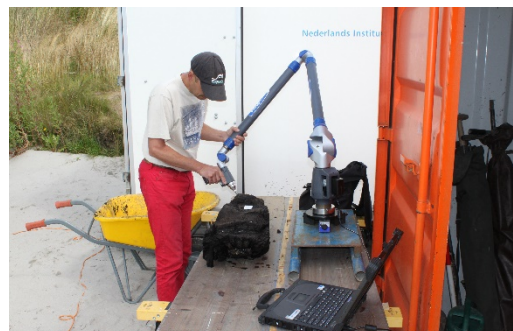
*Fig. 3.3 Inmeten van losse stukken hout, met behulp van een FARO meetarm (Foto: IFMAF).*

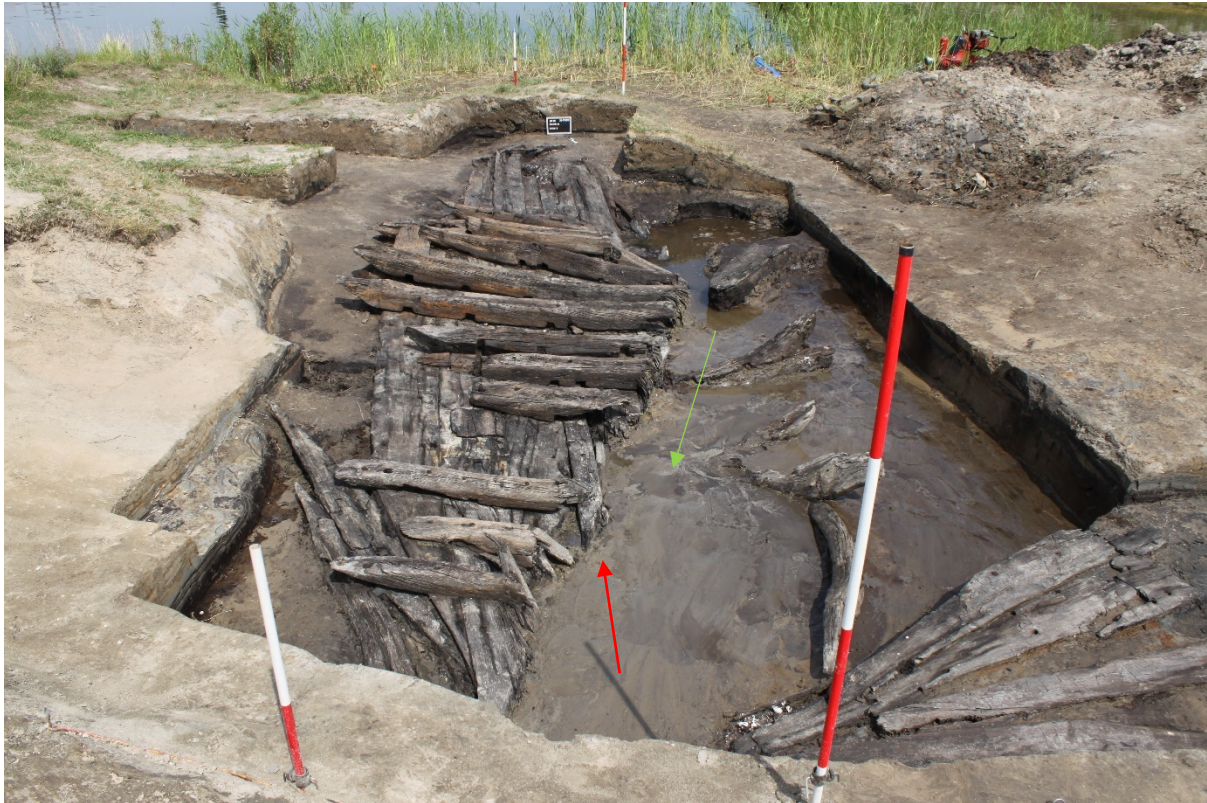
*Fig. 3.8 Overzichtsfoto van het wrak. De rode pijl geeft de kielbalk aan. De afgeknapte spanten aan de rechterkant zijn duidelijk zichtbaar, de groene pijl geeft de richting van de verstoring aan. Gezien vanuit het achterschip richting voorschip (Foto: K. Blok, IFMAF).*

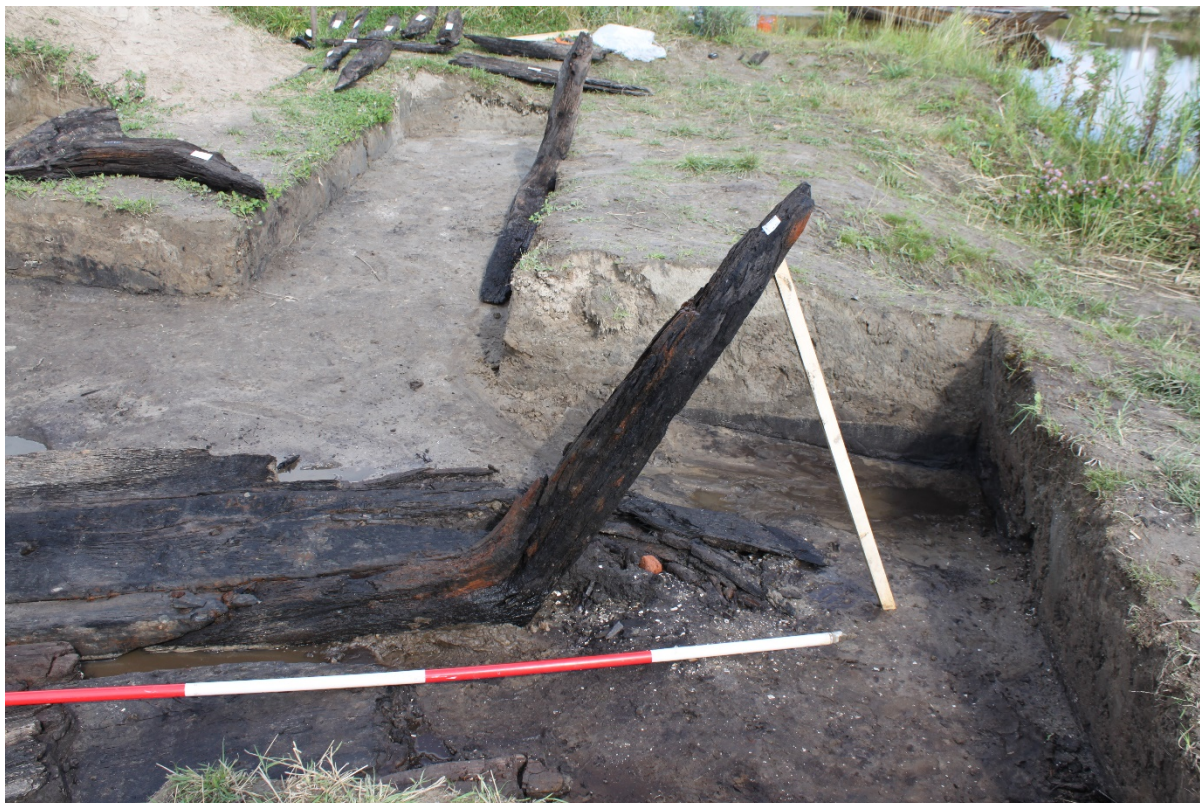
*Fig. 3.9 Reconstructie van de stevenhaak (Foto: C. Visser, IFMAF).*

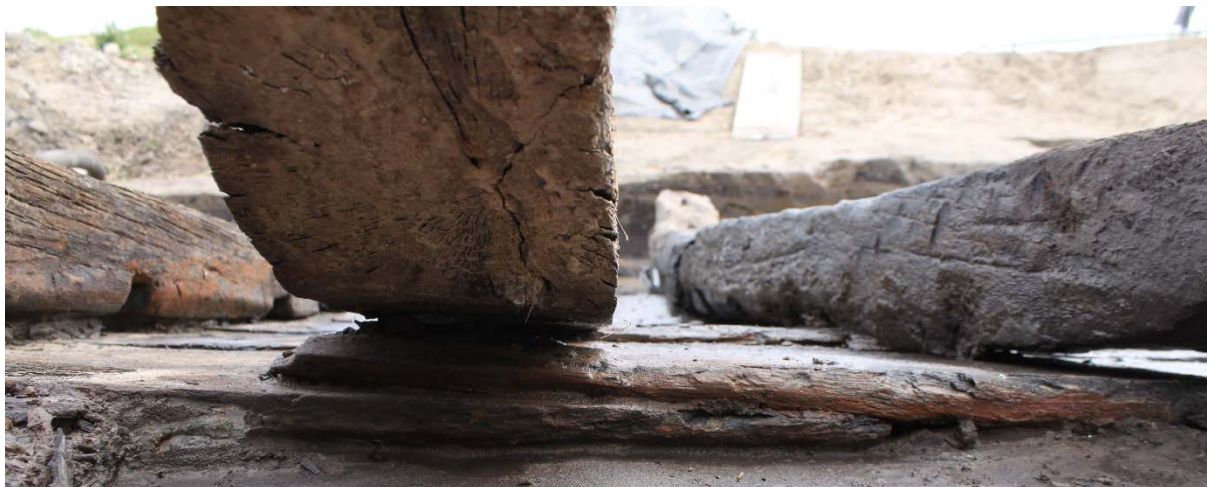
Fig. 3.11 Detail van de las tussen gang GC2/BB (bovenste plank) en GC3/BB (onderste plank). De las heeft een lengte van 37 cm (Foto: K. Blok, IFMAF).

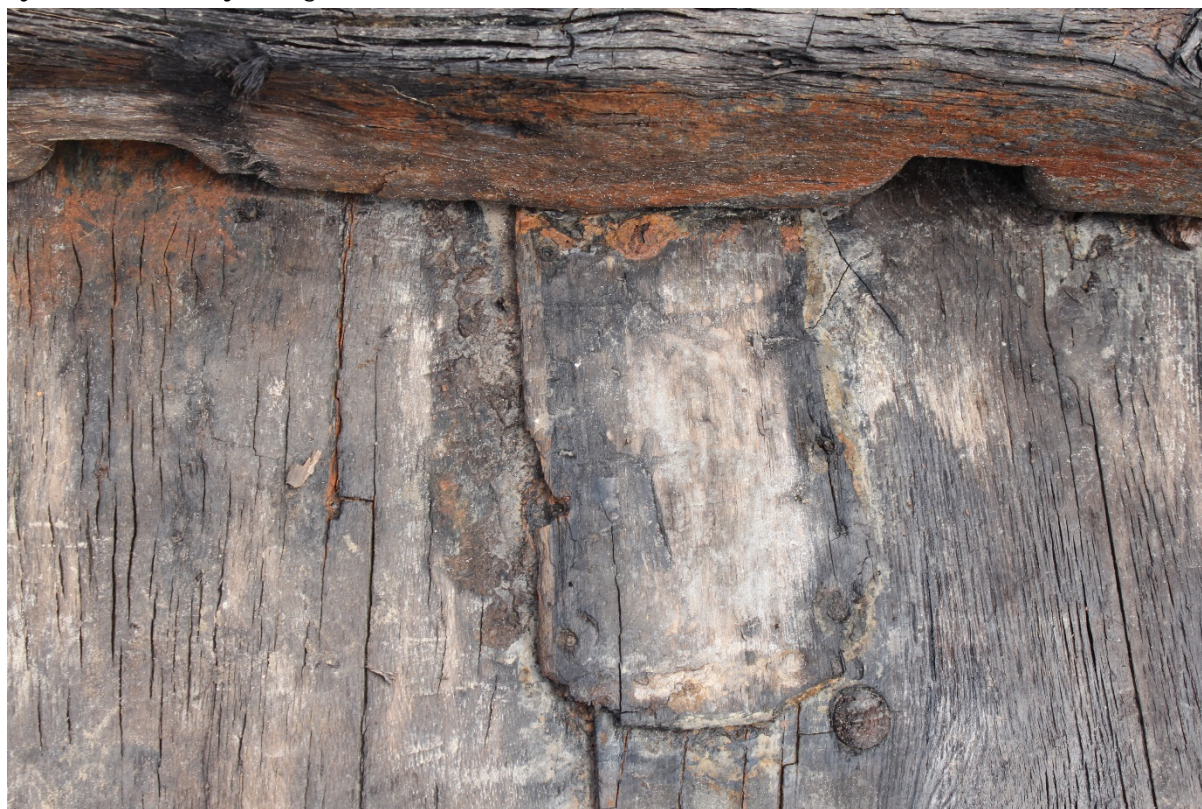
*Fig. 3.12 Eén van de reparaties op het vlak: het dunne plankje in het midden van de foto. De afgebeelde reparatie bevindt zich op GB2/BB en GC2/BB (Foto: D. Velthuisen, IFMAF).*

Zoals in de beschrijving van het vlak al naar voren is gekomen, zijn op een aantal plaatsen reparaties aangetroffen (zie §3.3.4). De reparaties bestaan uit kleine plankjes die met spijkers op slechte plekken van de planken zijn vastgezet. Enkele van deze plankjes lopen onder de spanten door, wat het aannemelijk maakt dat de reparaties al tijdens de bouw zijn uitgevoerd. Ook in LH30, een huidgang, zitten twee scheuren die middels gesinteld mosbreeuwsel zijn gerepareerd. Het is onduidelijk wat de binnen- en buitenzijde is van deze plank, maar vermoedelijk zitten deze reparaties aan de buitenkant.

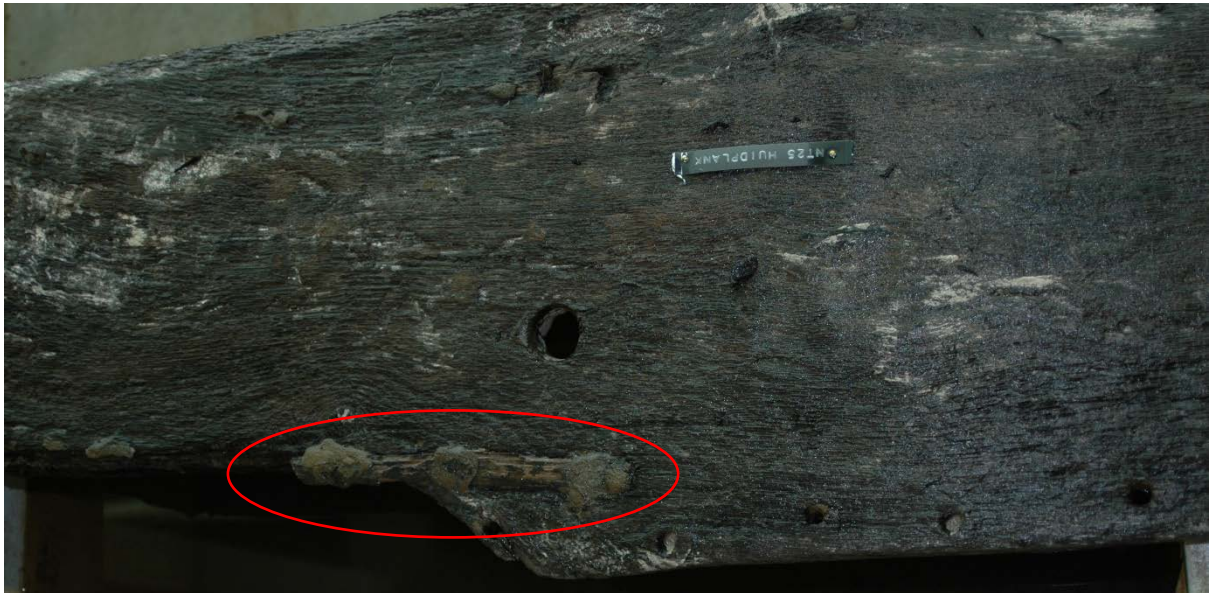
Fig. 3.13 Detail van een in 2007 geborgen huidplank van NT 25. Op de plank is een klein fragment van een moslat met drie sintels aanwezig (rood omcirkeld) (Foto: A.D. Vos, RCE).

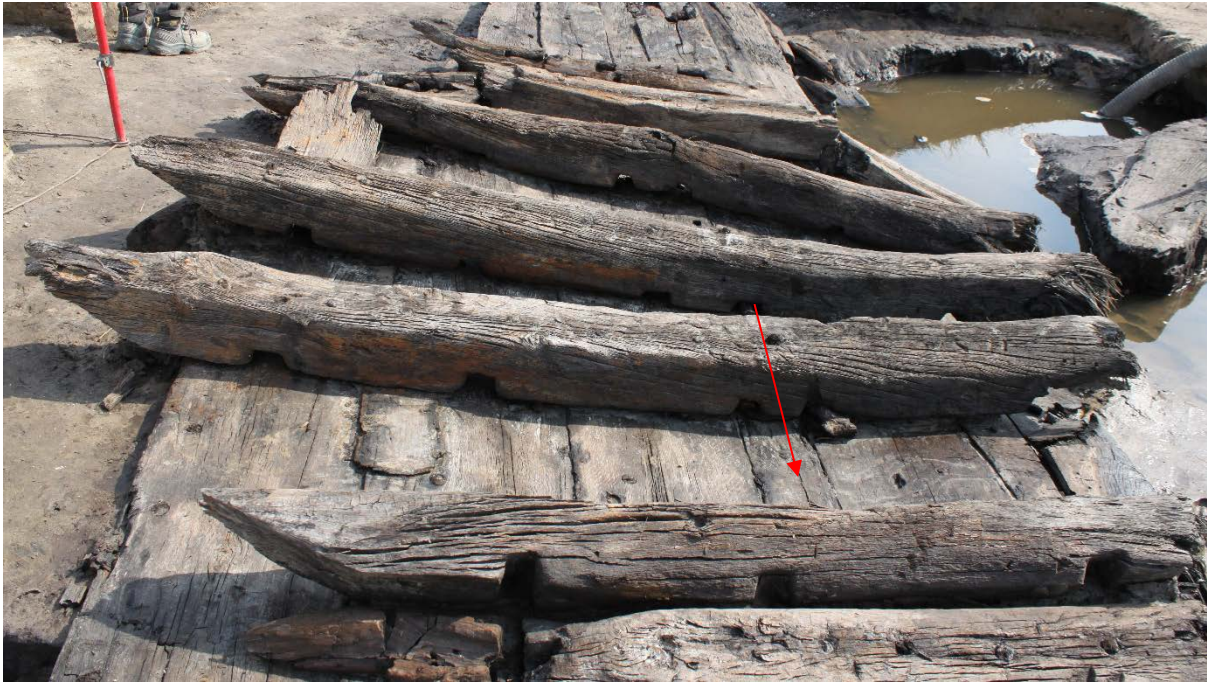
*Fig. 3.14 Detail van de spanten in het middenschip. De rode pijl geeft de kielbalk aan. In het spant ter hoogte van de rode pijl zijn aan bakboord van de kiel drie loggaten zichtbaar, aan stuurboord is één compleet loggat te zien, en aan de kant van de breuk een restant van het tweede gat. Bij een aantal van de spanten is de afschuining aan het bakboord uiteinde ook duidelijk te zien. Dit is de kim (Foto: D. Velthuisen, IFMAF).*

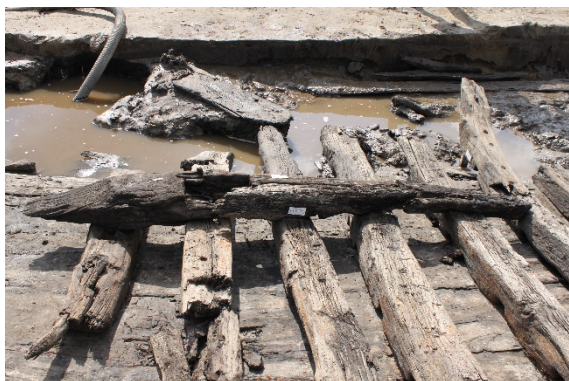
*Fig. 3.17 Het zaathout weer teruggeplaatst op zijn oorspronkelijke plaats in het schip (Foto: C. Visser, IFMAF).*

Tijdens de graafwerkzaamheden bij de aanleg van Brennells Buiten is het zaathout gevonden. Na kort onderzoek door medewerkers van de RCE is het zaathout naar de afdeling Scheepsarcheologie in Lelystad gebracht. Hier is het hout op de spoelvloer, in vochtige condities, bewaard. Het zaathout is in vier delen uit elkaar gevallen, maar tijdens het veldwerk bleek het mogelijk om de delen weer in elkaar te puzzelen (fig. 3.15). Het zaathout is waarschijnlijk over een groot deel van de volledige lengte bewaard gebleven. Ter hoogte van het mastspoor is de balk het breedst, richting het achterschip wordt de balk wat smaller. Aan de kant van het voorschip is het zaathout naar beneden toe afgeschuind; waarschijnlijk is dit in 2007 beschadigd geraakt (fig. 3.16). Aan de onderzijde van het zaathout zitten inkepingen, waarmee de balk over de spanten valt. Onderling zijn de spanten en het zaathout met houten pennen verbonden, in spant S12 en S13 met twee pennen, en de overige spanten met één pen.

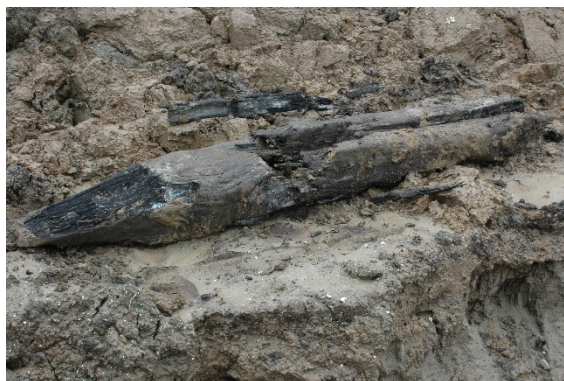
*Fig. 3.16 Het zaathout tijdens de vondst in 2007. De afschuining aan de voorzijde lijkt een recente beschadiging (Foto: A.D. Vos, RCE).*

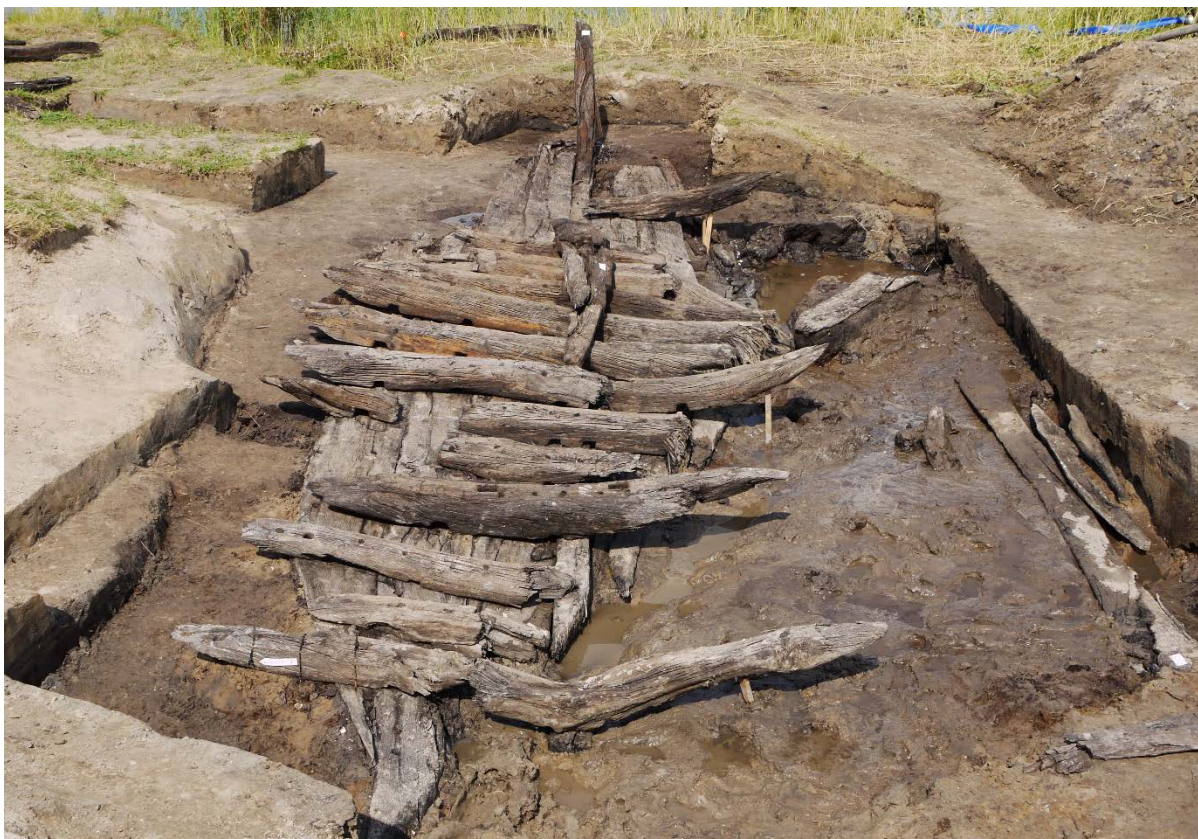
*Fig. 3.19* Overzicht van het wrak met de teruggeplaatste delen. Ook zijn de spanten zoveel mogelijk weer op hun oorspronkelijke plaats gelegd (Foto: C. Visser, IFMAF).

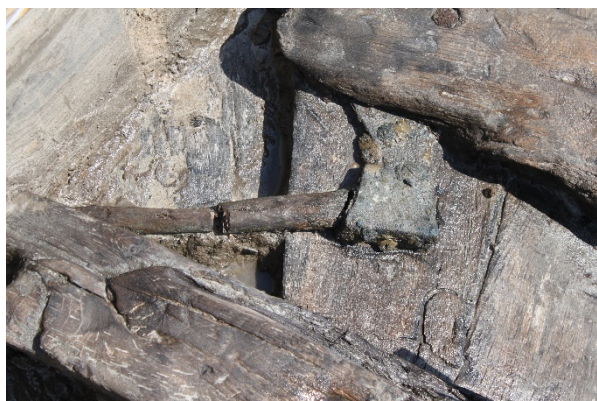
Fig. 3.20 Tussen twee spanten kwam een complete bijl tevoorschijn. De steel is op meerdere plaatsen gebroken, maar wel compleet (Foto: C. Visser, IFMAF).

In totaal zijn 36 metalen voorwerpen aangetroffen tijdens de opgraving (fig. 3.20). De meeste metalen vondsten zijn zwaar gecorrodeerd, waardoor in sommige gevallen de exacte vorm van het voorwerp niet duidelijk is. Het merendeel van de metalen voorwerpen (n = 29) bestaat uit spijkers en sintels. Deze zijn afkomstig van de scheepsconstructie. Vrijwel alle spijkers hebben eenzelfde vorm: een vierkante of rechthoekige schacht en een ronde spijkerkop.

Volgens de typologie van Goodman kan de bijl worden geschaard onder categorie 3A (Vlierman 1985, 11–12). De bijl uit NT 25 vertoont overeenkomsten met de bijlen A3, C23 en A4 (Vlierman 1985, 15, figuur 4). Bijl A4 is afkomstig uit NM 107, een kogge-achtig schip uit 1339 n.Chr. A3 komt eveneens uit een middeleeuw schip, ditmaal de kogge OZ 36 (Vlierman 1985, 46–49; Blok 2014, 44). Dit type is wat lichter dan de echte houthakkersbijl, waardoor de bijl handzamer is en voor meerdere doeleinden kan worden gebruikt (Vlierman 1985, 26).

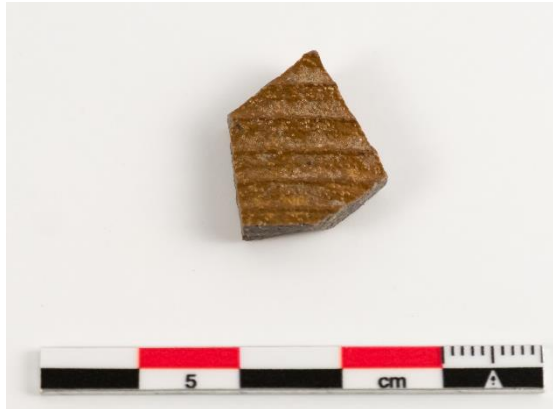
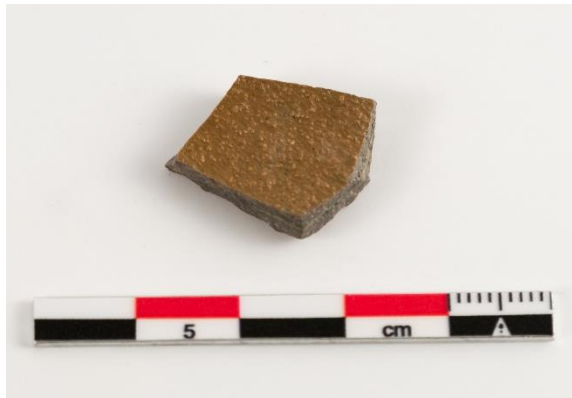
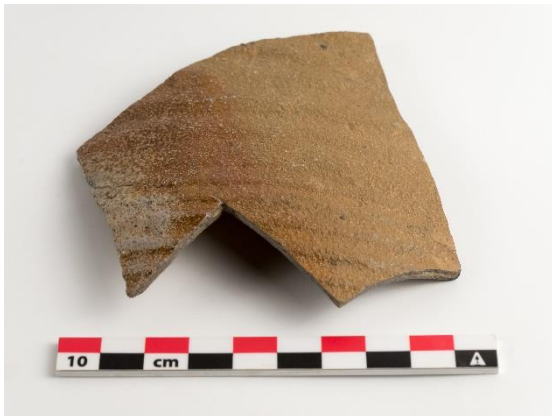
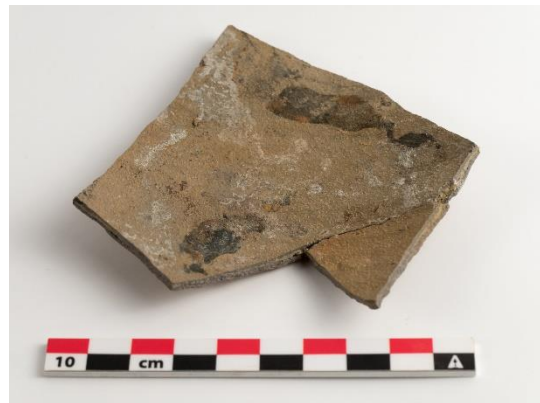
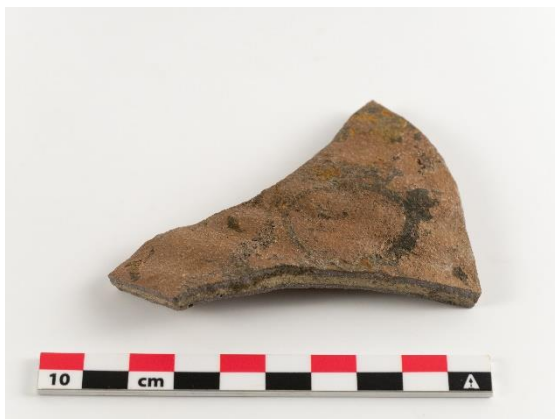
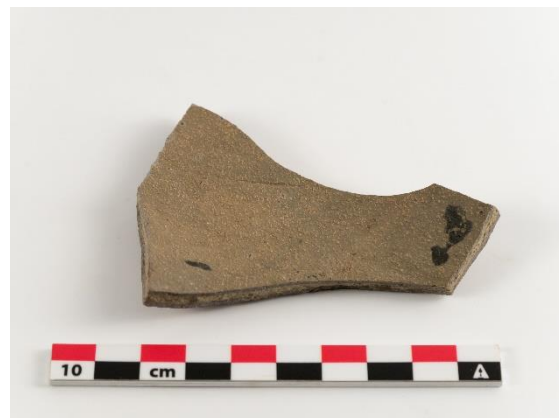
Nummer(s)	NT25-12; NT25-16; NT25-23; NT25-24a; NT25-39a; NT25-45; NT25-50; NT25-51; NT25-52; NT25-55
Objectnaam	Kan
Beschrijving	<ul style="list-style-type: none"> <li>- NT25-12: Wandfragment aardewerk. De kleur van zowel de buitenzijde en de binnenzijde is donkerrood. Het materiaal is vrij hard en voelt zowel aan de buitenzijde als aan de binnenzijde ruw aan. De buitenzijde is geglaazuurd en bevat kleine decoratieribben. Op de breuklijn zijn drie lagen te onderscheiden: grijs, geel, grijs. Bevat ijzer-engobe.</li> <li>- NT25-16: Wandfragment aardewerk. De buitenzijde is bruinrood gekleurd, bevat zoutglazuur op enkele delen (grijs gekleurd) en enkele decoratieribben. De binnenzijde is bruingeel gekleurd en bevat enkele zwarte en witte vlekken. Het materiaal is vrij hard en voelt zowel aan de buitenzijde als aan de binnenzijde ruw aan. Op de breuklijn zijn drie lagen te onderscheiden: grijs, geel, grijs. Bevat ijzer-engobe.</li> <li>- NT25-23: Wandfragment aardewerk. De kleur van de buitenzijde is donkerrood en de kleur van de binnenzijde is bruingeel. De buitenzijde bevat enkele zwarte vlakken en is gedecoreerd met enkele ribben. Op de binnenzijde zijn ook twee kleine zwarte vlekken te zien. Het materiaal is vrij hard en voelt zowel aan de buitenzijde als aan de binnenzijde ruw aan. Op de breuklijn zijn drie lagen te onderscheiden: grijs, geel, grijs. De magering is kleiner dan 1 mm en bestaat waarschijnlijk uit zand. Bevat ijzer-engobe.</li> <li>- NT25-24: Wandfragment aardewerk. De buitenzijde is donkerrood gekleurd en de binnenzijde is bruingeel gekleurd. Op de buitenzijde</li> </ul>

<p>bevinden zich enkele decoratieribben. Het materiaal is vrij hard en voelt zowel aan de buitenzijde als aan de binnenzijde ruw aan. Op de breuklijn zijn drie lagen te onderscheiden: grijs, geel, grijs. De magering is kleiner dan 1 mm en bestaat waarschijnlijk uit zand. Bevat ijzer-engobe.</p> <ul style="list-style-type: none"> <li>- NT25-39a: Wandfragment aardewerk. De kleur van de buitenzijde donkerrood en de kleur van de binnenzijde is bruingeel. Het materiaal is vrij hard en voelt zowel aan de buitenzijde als aan de binnenzijde ruw aan. Op de breuklijn zijn drie lagen te onderscheiden: grijs, geel, grijs. De magering is kleiner dan 1 mm en bestaat waarschijnlijk uit zand. Bevat ijzer-engobe.</li> <li>- NT25-45: Voetfragment aardewerk. De kleur van de buitenzijde is donkerrood en de kleur van de binnenzijde is bruingeel. De voet heeft een onregelmatige vorm. Het materiaal is vrij hard en voelt zowel aan de buitenzijde als aan de binnenzijde ruw aan. Op de breuklijn zijn drie lagen te onderscheiden: grijs, geel, grijs. De magering is kleiner dan 1 mm en bestaat waarschijnlijk uit zand. Bevat ijzer-engobe.</li> <li>- NT25-50: Voetfragment aardewerk. De kleur van de buitenzijde is rood en de kleur van de binnenzijde is bruingeel. De voet heeft een onregelmatige vorm. Het materiaal is vrij hard en voelt zowel aan de buitenzijde als aan de binnenzijde ruw aan. Op de breuklijn zijn drie lagen te onderscheiden: grijs, geel, grijs. Bevat ijzer-engobe.</li> <li>- NT25-51: Wandfragment aardewerk. Zowel de buitenzijde als de binnenzijde zijn bruingeel gekleurd. De buitenzijde bevat enkele decoratieribben. Het materiaal is vrij hard en voelt zowel aan de buitenzijde als aan de binnenzijde ruw aan. Op de breuklijn zijn drie lagen te onderscheiden: grijs, geel, grijs. Bevat ijzer-engobe.</li> <li>- NT25-52 (1): Bodem- of wandfragment aardewerk. Zowel de buitenzijde als de binnenzijde zijn bruingeel gekleurd. Het materiaal is vrij hard en voelt zowel aan de buitenzijde als aan de binnenzijde ruw aan. Op de breuklijn zijn drie lagen te onderscheiden: grijs, geel, grijs. Bevat ijzer-engobe.</li> <li>- NT25-52 (2): Wandfragment aardewerk. De buitenzijde is donkerrood gekleurd, bevat zoutglazuur (grijs gekleurd) en enkele decoratieribben. De binnenzijde is bruingeel gekleurd. Het materiaal is vrij hard en voelt zowel aan de buitenzijde als aan de binnenzijde ruw aan. Op de breuklijn zijn drie lagen te onderscheiden: grijs, geel, grijs. Bevat ijzer-engobe.</li> <li>- NT25-55: Oor- en halsfragment aardewerk. Zowel de buitenzijde als de binnenzijde zijn donkerrood gekleurd. De buitenzijde bevat kleine decoratieribben en is geglaazuurd. Het oor is net onder de hals bevestigd. Het materiaal is vrij hard en voelt zowel aan de buitenzijde als aan de binnenzijde ruw aan. Op de breuklijnen zijn drie lagen te onderscheiden: grijs, geel, grijs. Bevat ijzer-engobe.</li> </ul>

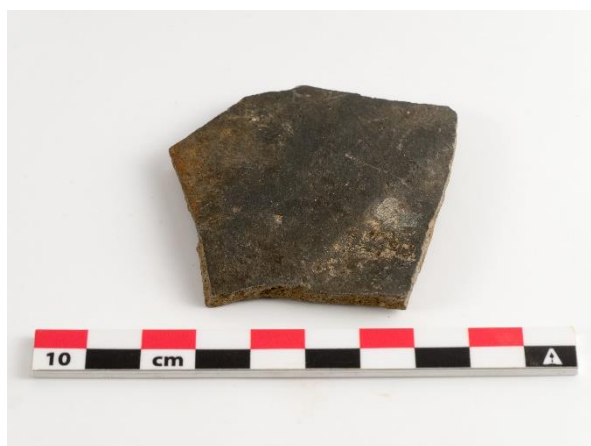
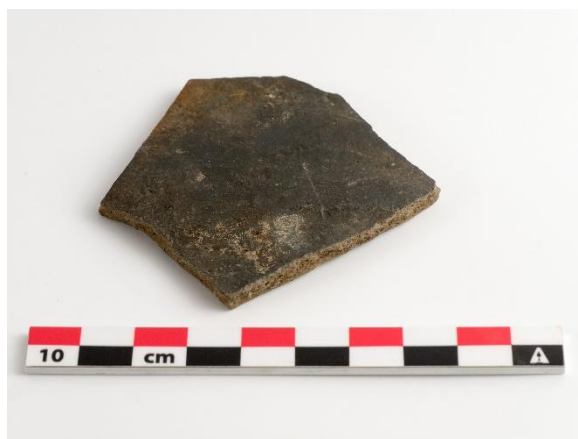
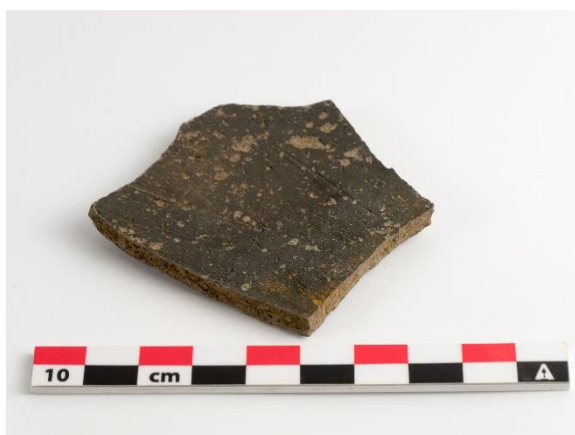
NT25-13

Nummer(s)	NT25-13; NT25-34; NT25-43; NT25-59a
Objectnaam	Kan
Beschrijving	<ul style="list-style-type: none"> <li>- NT25-13: Wandfragment aardewerk. Zowel de buitenzijde als de binnenzijde zijn grijs gekleurd. De breuklijn bestaat niet uit meerdere lagen en is eveneens grijs gekleurd. De magering is niet zichtbaar (homogeen).</li> <li>- NT25-34 (1): Wandfragment aardewerk. Zowel de buitenzijde als de binnenzijde zijn grijs gekleurd. De breuklijn is eveneens grijs gekleurd. De magering is niet zichtbaar (homogeen).</li> <li>- NT25-34 (2): Wandfragment aardewerk. Zowel de buitenzijde als de binnenzijde zijn grijs gekleurd. De breuklijn is eveneens grijs gekleurd. De magering is niet zichtbaar (homogeen).</li> <li>- NT25-43 (1): Wandfragment aardewerk. Zowel de buitenzijde als de binnenzijde zijn grijs gekleurd. De breuklijn is eveneens grijs gekleurd. De magering is niet zichtbaar (homogeen). Op de buitenzijde is een decoratiering van ongeveer 0.5 cm te herkennen.</li> <li>- NT25-43 (2): Wandfragment aardewerk. Zowel de buitenzijde als de binnenzijde zijn grijs gekleurd. De breuklijn is eveneens grijs gekleurd. De magering is niet zichtbaar (homogeen).</li> <li>- NT25-43 (3): Wandfragment aardewerk, aanzet tot de hals. Zowel de buitenzijde als de binnenzijde zijn grijs gekleurd. De breuklijn is eveneens grijs. De magering is niet zichtbaar (homogeen).</li> <li>- NT25-43 (4): Wandfragment aardewerk, aanzet tot de hals. Zowel de buitenzijde als de binnenzijde zijn grijs gekleurd. De breuklijn is eveneens grijs. De magering is niet zichtbaar (homogeen).</li> <li>- NT25-43 (5): Halsfragment met worstoor. Zowel de buitenzijde als de binnenzijde zijn grijs gekleurd. De breuklijn is eveneens grijs. De magering is niet zichtbaar (homogeen). Het oor is net onder de hals bevestigd.</li> <li>- NT25-43 (6): Wandfragment aardewerk. Zowel de buitenzijde als de binnenzijde zijn grijs gekleurd. De breuklijn is eveneens grijs. De magering is niet zichtbaar (homogeen).</li> <li>- NT25-43 (7): Bodemfragment. Zowel de buitenzijde als de binnenzijde zijn grijs gekleurd. De breuklijn is eveneens grijs. De magering is niet zichtbaar (homogeen). Twee decoratieribben van ongeveer 1 cm doorsnede zijn te</li> </ul>

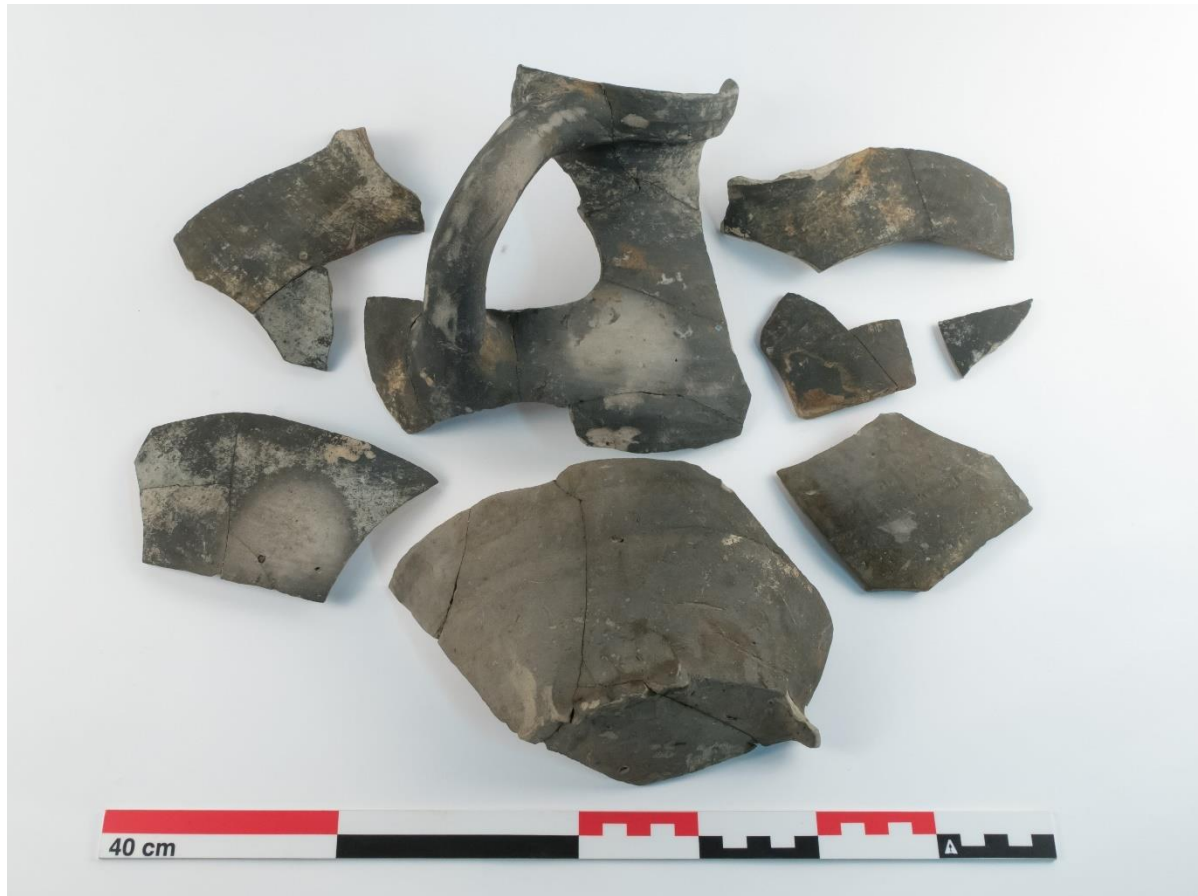
<p>onderscheiden. De voet wisselt vier standlobben met enkele centimeters zonder standlobben.</p> <ul style="list-style-type: none"> <li>- NT25-43 (8): Wandfragment aardewerk. Zowel de binnenzijde als de buitenzijde zijn grijs gekleurd. De breuklijn is eveneens grijs. De magering is niet zichtbaar (homogeen).</li> <li>- NT25-43 (9): Wandfragment aardewerk. Zowel de binnenzijde als de buitenzijde zijn grijs gekleurd. De breuklijn is eveneens grijs. De magering is niet zichtbaar (homogeen).</li> <li>- NT25-59a: Wandfragment aardewerk. Zowel de binnenzijde als de buitenzijde zijn grijs gekleurd. De breuklijn is eveneens grijs. De magering is niet zichtbaar (homogeen).</li> </ul>
Materiaal	Grijsbakkend aardewerk
Afmeting	<ul style="list-style-type: none"> <li>- NT25-13: L = 6.7 cm; B = 5.9 cm; D = 0.44 cm</li> <li>- NT25-34 (1): L = 4.6 cm; B = 2.3 cm; D (maximaal) = 0.6 cm; D (minimaal) = 0.43 cm</li> <li>- NT25-34 (2): L = 4.9 cm; B = 4.1 cm; D = 0.5 cm</li> <li>- NT25-43 (1): L = 9.5 cm; B = 8.5 cm; D = 0.4 cm</li> <li>- NT25-43 (2): L = 7.1 cm; B = 7.2 cm; D (bovenzijde) = 0.35 cm; D (onderzijde) = 0.68 cm</li> <li>- NT25-43 (3): L = 15.3 cm; B = 8.25 cm; D (maximaal) = 0.6 cm; D (minimaal) = 0.32 cm</li> <li>- NT25-43 (4): L = 11.65 cm; B = 11.9 cm; D (maximaal) = 0.6 cm; D (minimaal) = 0.3 cm</li> <li>- NT25-43 (5): L = 18.9 cm; B = 17 cm; D (rand) = 0.7 cm; D (onder rand) = 0.39 cm; D (maximaal) = 0.51 cm; Diameter hals = 12.5 cm</li> <li>- NT25-43 (6): L = 12.1 cm; B = 8.3 cm; D (maximaal) = 0.6 cm; D (minimaal) = 0.35 cm</li> <li>- NT25-43 (7): L = 19.98 cm; B = 8.62 cm; D (bodem) = 0.65 cm; D (minimaal) = 0.3 cm; Diameter bodem = 15 cm</li> <li>- NT25-43 (8): L = 6.05 cm; B = 3.9 cm; D = 0.39 cm</li> <li>- NT25-43 (9): L = 4.1 cm; B = 5.8 cm; D (maximaal) = 0.5 cm</li> <li>- NT25-59a: L = 2.6 cm; B = 2.4 cm; D = 0.4 cm</li> </ul>

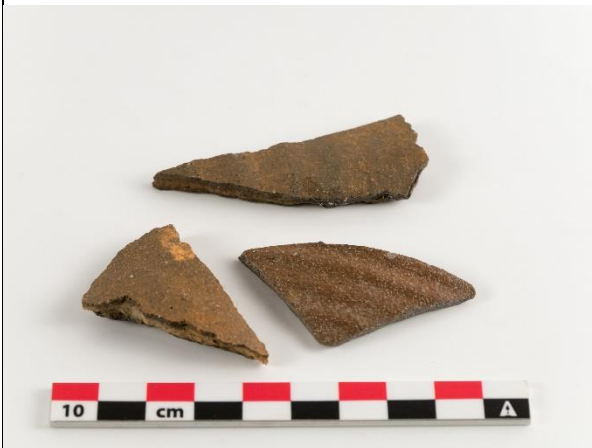
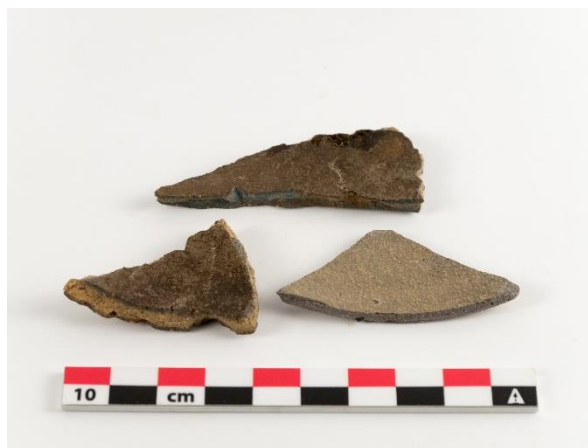
NT25-24

Nummer(s)	NT25-24b; NT25-54
Objectnaam	Vorm onbekend
Beschrijving	<ul style="list-style-type: none"> <li>- NT25-24b (1): Wandfragment aardewerk. De kleur van de buitenzijde is bruinrood, de kleur van de binnenzijde is grijs. Op de breuklijn zijn drie lagen zichtbaar: grijs, geel, grijs. De magering, bestaande uit steengruis, is kleiner dan 1 mm.</li> <li>- NT25-24b (2): Wandfragment aardewerk. De kleur van de buitenzijde is bruinrood, de kleur van de binnenzijde is grijs. Op de breuklijn zijn drielagen zichtbaar: grijs, geel, grijs. De magering, bestaande uit steengruis, is kleiner dan 1 mm.</li> <li>- NT25-54 (1): Wandfragment aardewerk. De buitenzijde is bruin van kleur, de binnenzijde is grijs. Op de breuklijn zijn drie lagen zichtbaar: grijs, geel, grijs. De magering, bestaande uit steengruis, is kleiner dan 1 mm. Een zwarte, uitstaande plek is zichtbaar (ongeveer 1 cm in doorsnee), deze is ook zichtbaar op de breuklijn en mogelijk ontstaan tijdens het bakproces.</li> <li>- NT25-54 (2): Wandfragment aardewerk. De buitenzijde is roodbruin gekleurd, en de binnenzijde heeft een grijze kleur. Op de breuklijn zijn drie lagen zichtbaar: grijs, geel, grijs. De magering, bestaande uit steengruis, is kleiner dan 1 mm.</li> </ul>

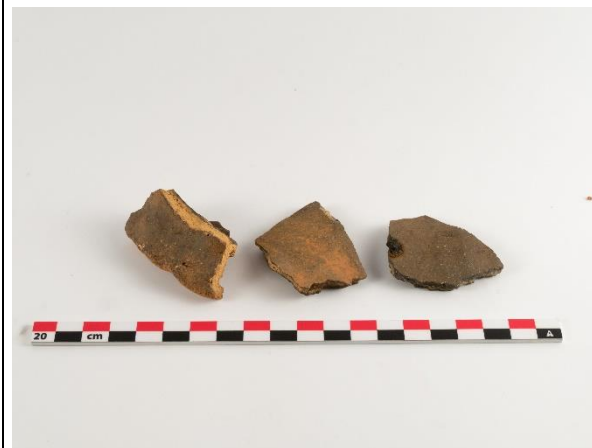
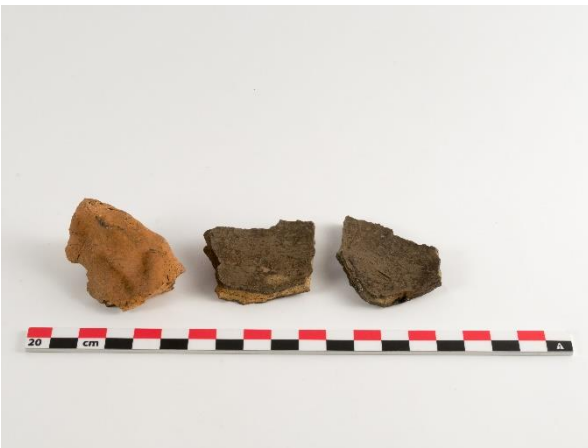
<ul style="list-style-type: none"> <li>- NT25-54 (3): Fragment voet aardewerk. De buitenzijde is roodbruin gekleurd, de binnenzijde heeft een grijze kleur. De onderkant van de voet heeft een oranje kleur. Op de breuklijn zijn drie lagen te onderscheiden: grijs, geeloranje, grijs. De magering bestaat uit steengruis en is kleiner dan 1 mm. Mogelijk is de voet geknepen.</li> </ul>
Materiaal	Bijna-steengoed
Afmeting	<ul style="list-style-type: none"> <li>- NT25-24b (1): L (maximaal) = 6.2 cm; B (maximaal) = 2.4 cm; D = 0.5 cm</li> <li>- NT25-24b (2): L (maximaal) = 4.2 cm; B (maximaal) = 3 cm; D = 0.5 cm</li> <li>- NT25-54 (1): L (maximaal) = 4.6 cm; B (maximaal) = 3.9 cm; D = 0.5 cm</li> <li>- NT25-54 (2): L (maximaal) = 4.8 cm; B (maximaal) = 3.8 cm; D = 0.5 cm</li> <li>- NT25-54 (3): L (maximaal) = 5.2 cm; B (maximaal) = 2.3 cm; D (voet) = 0.9 cm; D (opstaande rand) = 0.7 cm; D (bodemaanzet) = 0.4 cm</li> </ul>

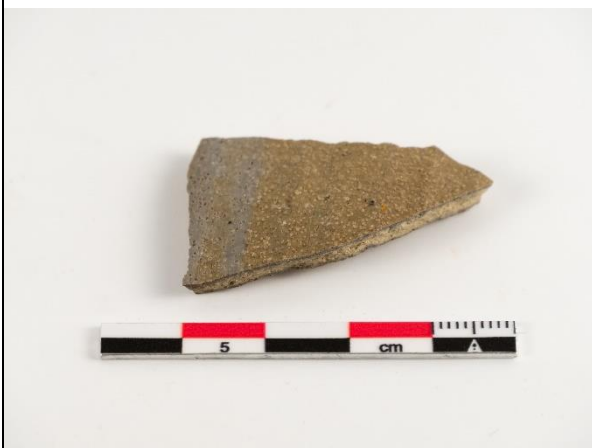
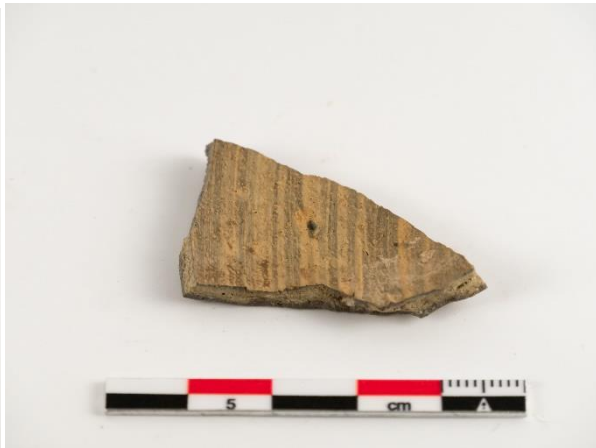
NT25-25

Nummer(s)	NT25-25; NT25-58
Objectnaam	Vorm onbekend
Beschrijving	<ul style="list-style-type: none"> <li>- NT25-25: Wandfragment aardewerk. De buitenzijde is geelgrijs gekleurd en op de binnenzijde zijn draairingen zichtbaar (afwisselend geel en grijs). De buitenzijde bevat decoratieribben. Op de breuklijn zijn drie lagen te onderscheiden: grijs, geel, grijs. De magering is kleiner dan 1 mm en bestaat uit zand. Bevat mogelijk ijzer-engobe aan de buitenzijde.</li> <li>- NT25-58: Wandfragment aardewerk. De buitenzijde is geelgrijs gekleurd en op de binnenzijde zijn draairingen zichtbaar (afwisselend geel en grijs). De buitenzijde bevat decoratieribben. Op de breuklijn zijn geen verschillende lagen te onderscheiden, de kleur van de breuklijn is grijs. De magering is kleiner dan 1 mm en bestaat uit zand. Bevat mogelijk ijzer-engobe aan de buitenzijde.</li> </ul>
Materiaal	Steengoed
Afmeting	<ul style="list-style-type: none"> <li>- NT25-25: L = 3.7 cm; B = 2.2 cm; D = 0.3 cm</li> <li>- NT25-58: L = 5.4 cm; B = 3.2 cm; D = 0.3 cm</li> </ul>

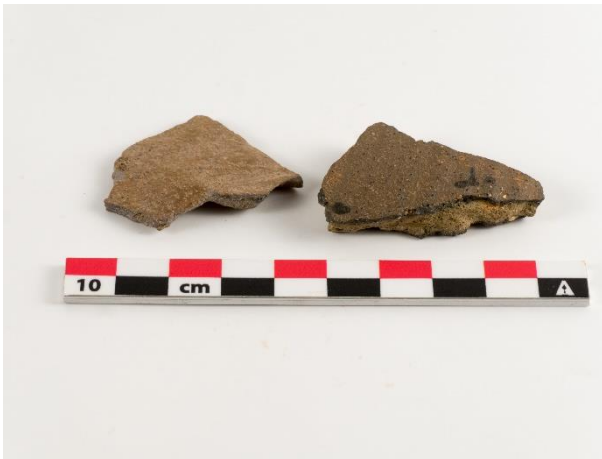
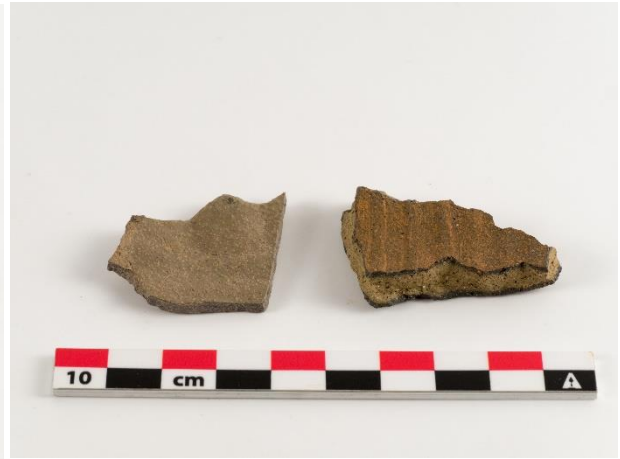
NT25-39b

Nummer(s)	NT25-39; NT25-44
Objectnaam	Vorm onbekend
Beschrijving	<ul style="list-style-type: none"> <li>- NT25-39b: Wandfragment aardewerk. De kleur van de buitenzijde is bruinrood, de kleur van de binnenzijde is rood. Op breuklijn zijn drie lagen zichtbaar: donkergrijs, geel, donkergrijs. De magering is kleiner dan 1 mm en bestaat uit steengruis. Bevat ijzer-engobe.</li> <li>- NT25-44 (1): Wandfragment aardewerk. De kleur van de buitenzijde is bruinrood, en de kleur van de binnenzijde is variërend rood of roodbruin (draairingen). Kleine decoratieribben aan de buitenzijde aangebracht. De magering is kleiner dan 1 mm en bestaat uit steengruis. Op de breuklijn zijn drie lagen zichtbaar: donkergrijs, geel, donkergrijs. Bevat ijzer-engobe.</li> <li>- NT25-44 (2): Wandfragment aardewerk. De kleur van de buitenzijde is bruinrood, en de kleur van binnenzijde is variërend rood of roodbruin (draairingen). Op de buitenzijde zijn meerdere zwarte vlekken zichtbaar en bevinden zich enkele grote decoratieribben. De magering is kleiner dan 1 mm en bestaat uit steengruis. Op de breuklijn zijn drie lagen zichtbaar: donkergrijs, geel, donkergrijs.</li> </ul>

Materiaal	Bijna-steengoed
Afmeting	<ul style="list-style-type: none"> <li>- NT25-39b: L (maximaal) = 4.3 cm; B (maximaal) = 2.7 cm; D (maximaal) = 0.7 cm</li> <li>- NT25-44 (1): L (maximaal) = 5.3; B (maximaal) = 4.6; D (maximaal) = 0.8; D (minimaal) = 0.4</li> </ul>

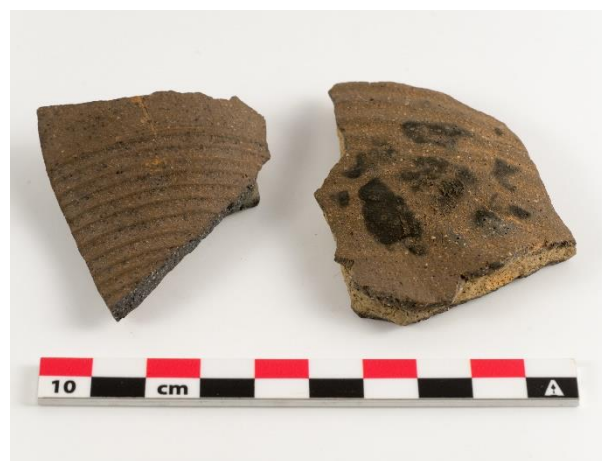
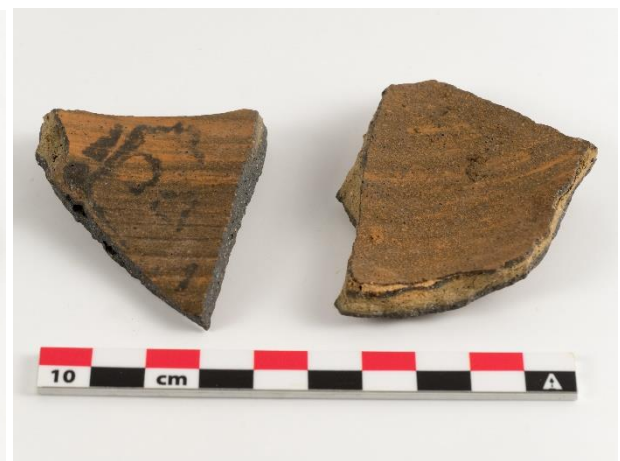
<ul style="list-style-type: none"> <li>- NT25-44 (2): L (maximaal) = 6 cm; B (maximaal) = 5.9 cm; D = 0.7 cm</li> </ul>
Deventer systeem  (scherf)	1. : NT25-39b; NT25-44 2. : s4- 3. : Eind 13 <sup>e</sup> eeuw - begin 14 <sup>e</sup> eeuw (Archeologie Delft, n.d.). 4. : Zie 'Afmeting' 5a. : Bijna-steengoed 5b. : IJzer-engobe 5c. : Smalle decoratieribben 6a. : Onbekend 6b. : Onbekend 6c. : - 7. : Onbekend 8. : Onbekend 9. : -
Opmerkingen	<ul style="list-style-type: none"> <li>- NT25-39 is een dubbel vondstnummer: alle fragmenten zijn aangetroffen op dezelfde locatie, maar later gesplitst omdat ze bij verschillende objecten horen (volgens de lijst van K. Vlierman). Een ander fragment met het vondstnummer NT25-39 hoort bij het object dat gevormd wordt door de vondstnummers NT25-12, NT25-16, NT25-23, NT25-24a, NT25-39a, NT25-45, NT25-50, NT25-51, NT25-52 en NT25-55.</li> <li>- NT25-39b: Aangetroffen tussen planken (werkput 3)</li> <li>- NT25-44: Aangetroffen bij de uitbreiding van put 2 naar het zuiden.</li> </ul>

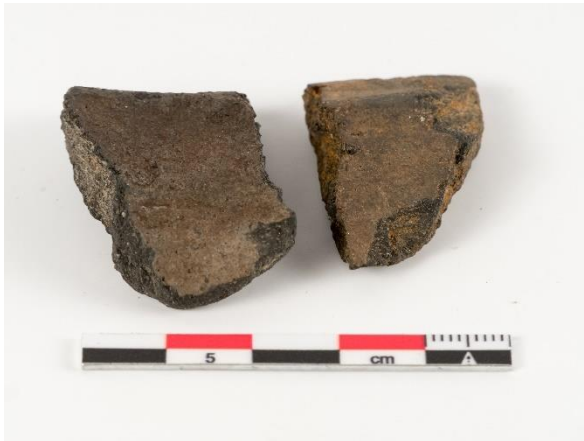
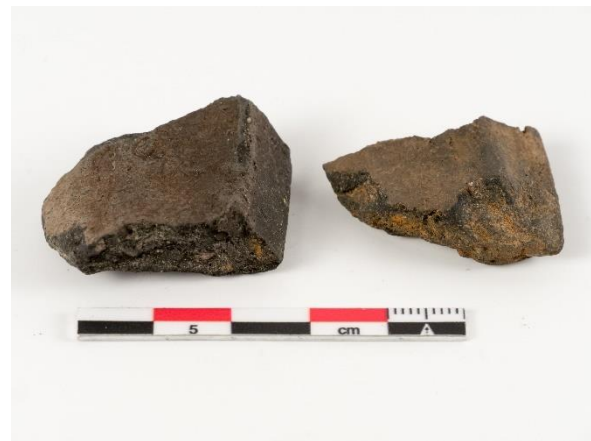
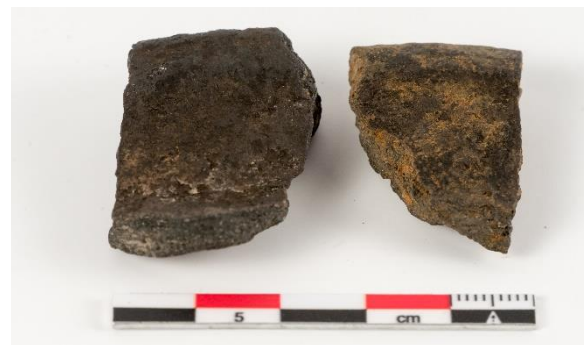
<b>Nummer(s)</b>	NT25-56
<b>Objectnaam</b>	Kogelpot
<b>Beschrijving</b>	<ul style="list-style-type: none"> <li>- NT25-56 (1): Randfragment aardewerk. De kleur van de buitenzijde is zwart, de kleur van de binnenzijde is donkerbruin. De breuklijn is zwart/donkergrijs gekleurd. De magering bestaat uit kwarts en sommige deeltjes hebben een grootte van 2 – 3 mm.</li> <li>- NT25-56 (2): Randfragment aardewerk. De kleur van de buitenzijde is zwart, de kleur van de binnenzijde is donkerbruin. De breuklijn is zwart/donkergrijs gekleurd. De magering bestaat uit kwarts en sommige deeltjes hebben een grootte van 2 – 3 mm.</li> </ul>
<b>Materiaal</b>	Kogelpot aardewerk
<b>Afmeting</b>	<ul style="list-style-type: none"> <li>- NT25-56 (1): L (maximaal) = 2.9 cm; B (maximaal) = 2.1 cm; D (wand) = 0.6 cm; D (rand) = 1 cm</li> <li>- NT25-56 (2): L (maximaal) = 3.2 cm; B (maximaal) = 2.9 cm; D (wand) = 0.6 cm; D (rand) = 1.1 cm</li> </ul>
